Schadstoffproblematik beim Umbau der Anna-Amalia-Bibliothek Weimar

2 Schadstofferkundung und Beurteilung der Gefahren²

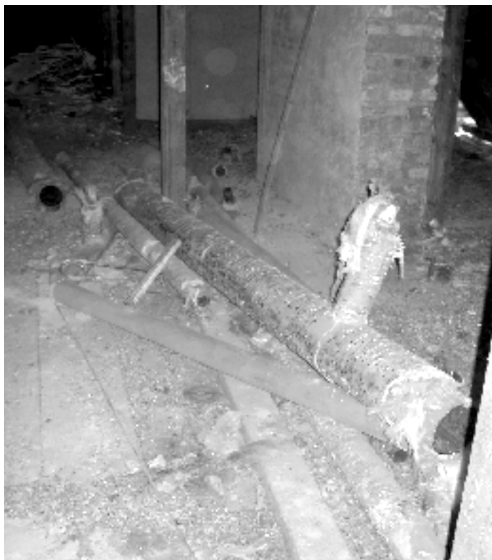
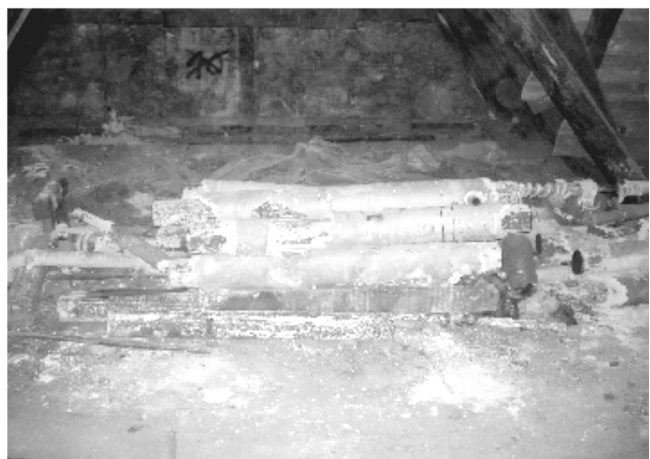
Bild 3/4 Mineralwolle bzw. Glaswolle-Schalen

Im Ergebnis der Untersuchungen wurde festgestellt, dass sich in allen Bereichen des Spitzbodens sowie in geöffneten, stichprobenartig inspizierten Fußböden der Normalgeschosse künstliche glasige bzw. Mineralfasern sowie an Rohrleitungen im Spitzboden Mineralwoll-Schalen als Dämmstoffe befinden. Der Einbauzeitraum für die Glaswolle- und Mineralwolle-Matten lag vor 1990 und diese sind somit als „alte“ Mineralwolle-Dämmstoffen einzustufen.

Unter „alten“ Mineralwolle-Dämmstoffen werden Produkte zusammengefasst, die nicht die Freizeichnungskriterien des Anhangs V Nr. 7 der „jetzt alten“ Gefahrstoffverordnung von 1999 erfüllen und als „krebbsverdächtig“ (Kategorie 2) gelten.

So wurden für die Entfernung der künstlichen glasigen bzw. Mineralfasern, die sich nicht im Spitzbodenbereich befanden, die Arbeitsschutzmaßnahmen zum Schutz der Beschäftigten vor Stäuben gemäß TRGS 521 „Faserstäube; Teil 1: Anorganische Faserstäube“ angewandt. Die anstehenden Tätigkeiten waren laut der Tabelle 1a der Anlage 4 zur TRGS 521 in Nummer 4.1.3 bzw. 4.2.2 erfasst. Demgemäß waren die Arbeitsschutzmaßnahmen der Schutzstufe 2 umzusetzen.

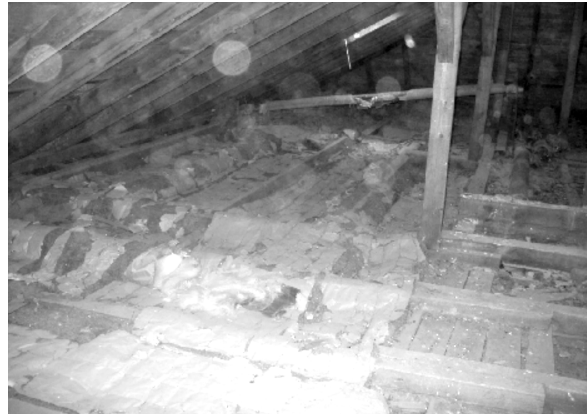
Bild 5 Mineralwolle-Matten im Spitzbodenbereich

Die gleichzeitige Belastung für die Beschäftigten durch künstliche glasige bzw. Mineralfasern, Taubenkot und die Schlacke-Fußbodenschüttung bestand im Spitzboden. Somit wurden für diese Reinigungsarbeiten im Spitzboden besondere Schutzmaßnahmen erforderlich:

- Anzeige bei der zuständigen Behörde durch Unternehmer,
- Betriebsanweisung und Unterweisung durch Unternehmer,
- Einhausung der Arbeitsbereiche, Zugangsschleuse (Schwarz-Weiß-Bereich),
- direkte Absaugung in Schadstoffcontainer (Fußbodenschüttung und Taubenkot),
- persönliche Schutzausrüstung (Vollmaske AP3, Schutzbrille, Einwegschutzanzug K III Typ 5, Einweg-Schutzhandschuhe K II, nitrilkautschukbeschichtet),
- abschließende Reinigung der Schalung und Deckenoberflächen mit Nasssaugern,
- anschließend zusätzliche Taubenzeckenbekämpfung.

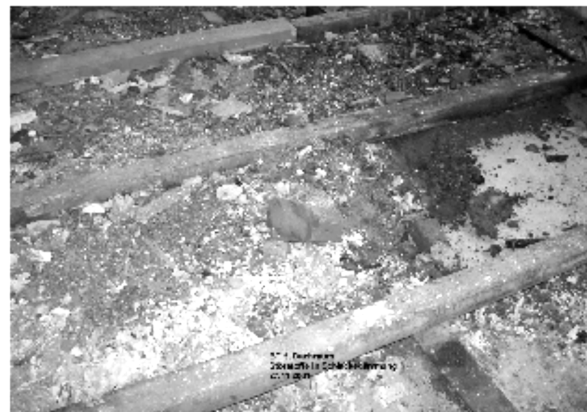
Die für die Fußbodenschüttung verwendete Schlacke stammt wahrscheinlich aus einem Verbrennungsprozess und weist dadurch selbst eine unerwartet hohe organische Belastung (DDT, Lindan, PAK, Naphtalenverbindungen, Kohlenwasserstoffe C12–35) auf bzw. die Schlacke hat sich als Sekundärquelle für hochsiedende Schadstoffe aus anderen Quellen (Holzbehandlung) herausgebildet.

Auf der Fußbodenschüttung wurde zusätzlich Taubenkot ermittelt. Dieser Taubenkot ist Träger verschiedener Krankheitserreger bzw. auch Produzent Allergie auslösender Substanzen und von Parasiten.

Bild 6 kontaminierte Fußbodenschüttung

Für die anstehenden Entkernungsarbeiten sind nach Einschätzung des Gefahrenpotenzials die festgestellten künstlichen glasigen und Mineralfasern, kontaminierte Holzbauteile sowie die Gefahr- und Biostoffe in der Fußbodenschüttung unter besonderen Sicherheitsmaßnahmen zu entfernen.

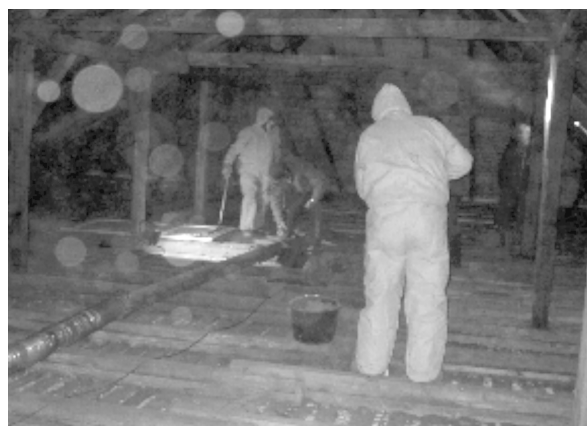
Bild 7 Absaugung der Schlacke
